## FICHAS DE INVESTIGACIÓN - ISSGA

### Accidentes laborais no sector da pesca e da acuicultura

Fichas de Investigación\_ISSGA\_ Accidentes laborais no sector  
da pesca e da acuicultura

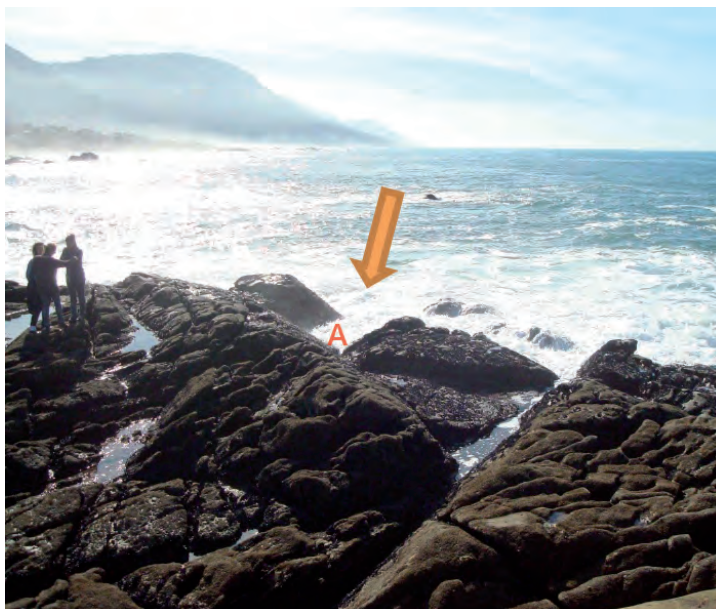
O grupo da traballadora accidentada, integrado por 3 membros, dirixiuse ás rochas. Cada percebeira escolleu un punto de extracción sobre as pedras e comezou o traballo. A traballadora accidentada estaba situada, aproximadamente, no punto A (ver fotografía).

Pouco despois unha onda entrou pola fenda na que se atopaba a traballadora e fíxoa caer ao mar. Antes de poder auxiliála, unha segunda onda volveu desestabilizar á percebeira e levouna mar dentro. A percebeira permaneceu aboiando en posición erguida, xa que posuía traxe de neopreno e un anorak de plumas que lle ofrecía certa flotabilidade. Mentres, unhas percebeiras foron ata onde tiñan os coches, no punto de control a 250 m das rochas, para efectuar a chamada aos servizos de salvamento, outras indicáronlle á traballadora que se puxera boca arriba en posición horizontal (facendo o morto), para evitar o cansazo ata que chegaran os servizos de emerxencia. Hai que ter en conta que practicamente non sabía nadar. Nesta posición a percebeira foise afastando da costa. Cando a percebeira chegou aboiando a carón dun penedo no medio do mar, un pequeno barco de pesca que estaba nas inmediacións, alertado polos berros dos outros percebeiros, tentou rescatala. Non obstante, unha nova onda afundiuna e xa non se volveu ver ata que apareceu afogada horas máis tarde preto da liña de costa.

- Golpe de mar que colle por sorpresa á percebeira facéndoa caer sobre a rocha e seguidamente ao mar.
- Ausencia de equipos de protección individual contra o risco de afogamento, tales como o chaleco salvavidas.
- A traballadora non sabía nadar.
- Ausencia dun procedemento de actuación fronte a emerxencias.

1. Extremar as precaucións cando o estado do mar sexa adverso. Cando menos un percebeiro estará atento aos golpes de mar para avisar os demais da chegada de ondas de gran tamaño.

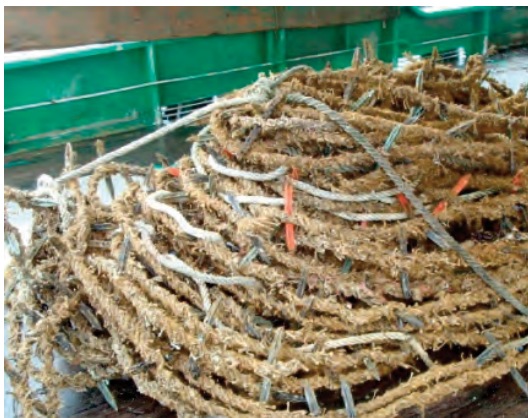
Foto 1

A traballadora estaba na cuberta de traballo da embarcación que se atopaba na Ría de Vigo atracada á batea. Os traballos consistían na extracción das cordas de mexillón da batea e o seu posterior procesamento. Unha vez limpas, as cordas deposítanse co guindastre sobre a cuberta para o seu posterior estibado en morea (ver foto 1). No momento do accidente a traballadora estaba tirando dunha das cordas depositadas na cuberta para proceder a estibala. A corda enganchouse por un dos seus seos e ao seguir tirando dela liberouse de súpeto, co que a traballadora caeu sobre si mesma apoiando todo o peso do seu corpo sobre a perna dereita.

1. Formar e informar a traballadora, previamente ao primeiro embarque, sobre os riscos derivados da actividade na embarcación auxiliar de acuicultura e das súas correspondentes medidas preventivas.
2. Baldear periodicamente a cuberta de traballo e sempre logo do procesado do mexillón para evitar a presenza de restos esvaradíos.
3. Proporcionar á tripulación calzado de seguridade con sola antiesvarante e, ademais, vixiar e inculcar o correcto uso deste equipo de protección individual.

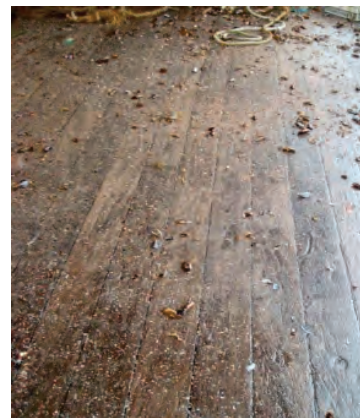
Foto 2

As condicións climatolóxicas eran boas e a embarcación permanecía estable, pero a cuberta tiña restos de algas e do procesado do mexillón (ver foto 2).

- Enganche da corda de mexillón que se libera de súpeto ao tirar fortemente dela.
- Presenza de restos de algas e dos propios mexillóns sobre a cuberta que a volven esvaradía.
- Escasa familiarización da traballadora co centro de traballo e coa actividade que realizaba.
- Non utilización de calzado de traballo con sola antiesvarante.

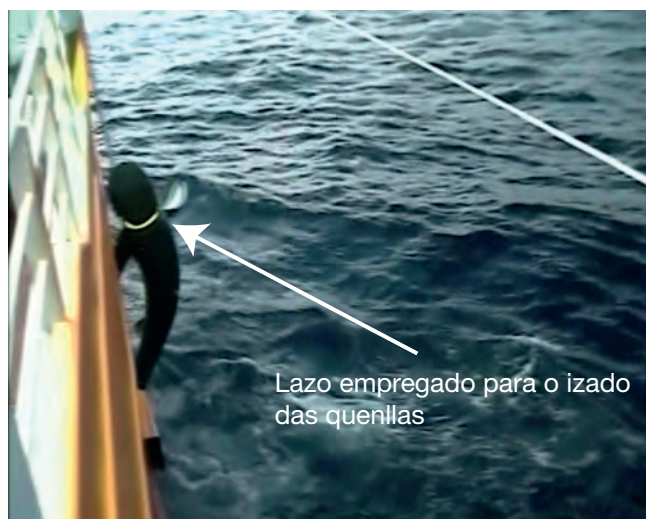
Foto 1

Durante a virada do aparello de palangre o mariñeiro accidentado tiña por misión sacrificar e introducir as capturas, neste caso quenllas, dende a estanca (pozo do halador) ata o interior do parque de pesca. Para realizar esta tarefa outro compañeiro estaba a cargo do halador na cuberta superior. O procedemento habitual consiste en ir virando o aparello ata que as quenllas son subidas á estanca mediante un lazo (ver foto 1). Seguidamente, un dos mariñeiros suxeita a quenlla polas aletas para evitar que se mova e, finalmente, o outro efectúalle un corte na médula cun coitelo para sacrificar o animal (ver foto 2).

1. Implantar medidas organizativas (procedemento de traballo escrito, formación, etc) que expliciten a obrigatoriedade de realizar o traballo de virado do aparello de palangre sempre con dous traballadores no pozo do halador.
2. Proporcionar luvas de manguito longo ou manguitos independentes das luvas que protexan fronte o risco de corte e picada.

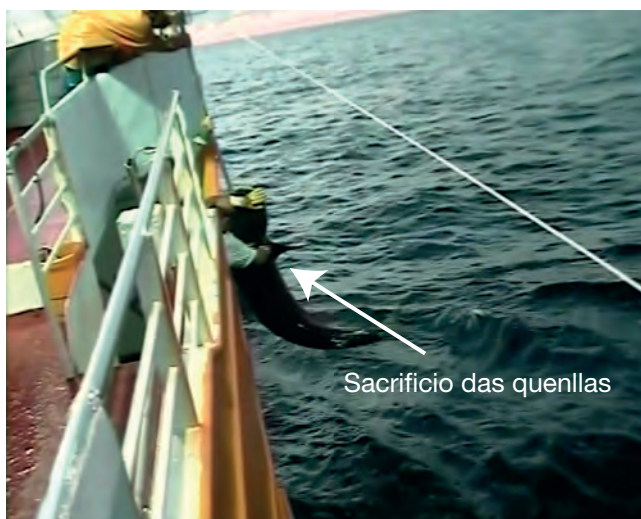
Foto 2

O traballador accidentado, que estaba só na estanca o día do accidente, puxo a man esquerda sobre o morro da quenlla (duns 30 kg) e dispúxose a cortarlle a médula co coitelo. Nese momento a quenlla revirouse e mordeulle o antebrazo esquerdo.

- A perigosidade inherente ao traballo con seres vivos de comportamento impredecible.
- A realización do traballo de sacrificio e introdución das capturas no parque de pesca por un só mariñeiro en vez dos dous que habitualmente fan ese traballo.

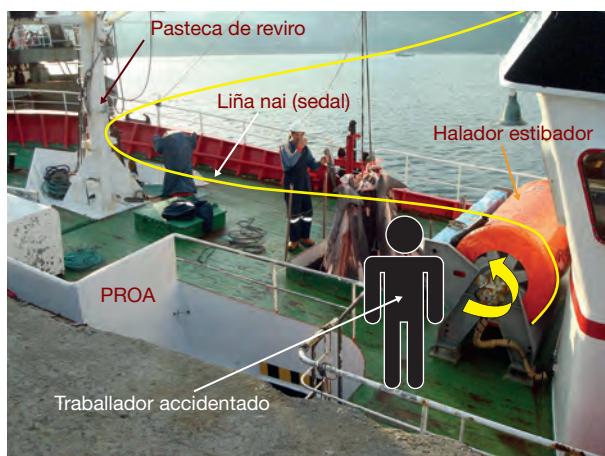
Foto 1

Momentos antes da finalización do largado do aparello o traballador situouse como habitualmente a carón do halador de proa polo costado de babor para indicarlle ao patrón a saída de algún nó de unión na tanza que serviría como punto de finalización de largado e colocación da boia (ver foto 1).

1. Revisar periodicamente a mena (grosor) da tanza da liña nai, coa finalidade de detectar desgastes que poidan provocar a súa rotura permitindo a súa previa substitución.
2. Dar as instrucións precisas para evitar a presenza de traballadores en lugares con risco de atrapamento, tales como o lateral do halador.
3. Deberase ter en conta a dirección do vento para que o traballador se sitúe no costado onde existan menos posibilidades de resultar atrapado en caso de saída descontrolada da tanza (barlovento).
4. Proporcionarlle á tripulación calzado de seguridade e, ademais, vixiar e inculcar o correcto uso deste equipo de protección individual.

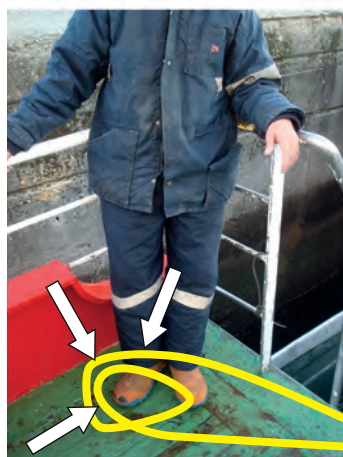
Foto 3

que provocou que o halador comezara a recoller a tanza a gran velocidade en vez de expulsala. Durante este movemento un seo de tanza atrapou o pé dereito do traballador e seccionouno de xeito instantáneo (ver foto 3).

- Saída incontrolada da tanza do halador estibador de proa debido á rotura da propia tanza nalgún punto entre a pasteca de reviro e a lanzadeira de popa.
- Presenza do traballador nunha zona con risco de atrapamento.
- Entrada do vento polo costado de estribor, xusto na dirección na que se atopaba o traballador.
- Non utilización dun adecuado equipo de protección individual para os pés.

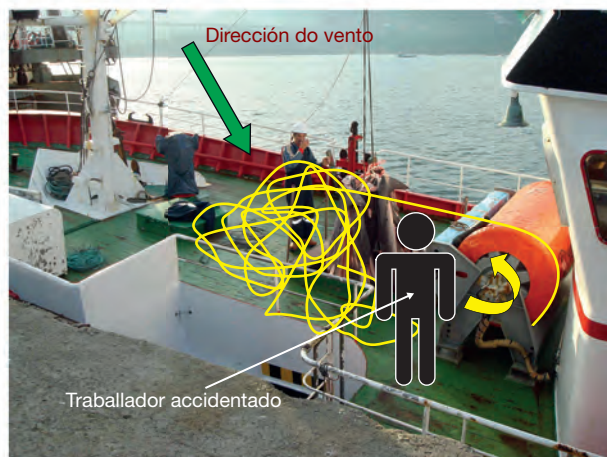
Foto 4

Mentres agardaba na dita posición, a tanza comezou a saír pola fronte do halador de xeito desorganizado e en múltiples voltas enleadas (ver foto 4). Posto que o vento entraba por proa, polo costado de estribor, toda esa madeixa de tanza veuse cara el. Consciente do risco que isto supoñía achegouse contra a varanda da embarcación, pero nese intre algunha das voltas de tanza debeu de morder sobre si mesma e contra o halador, o

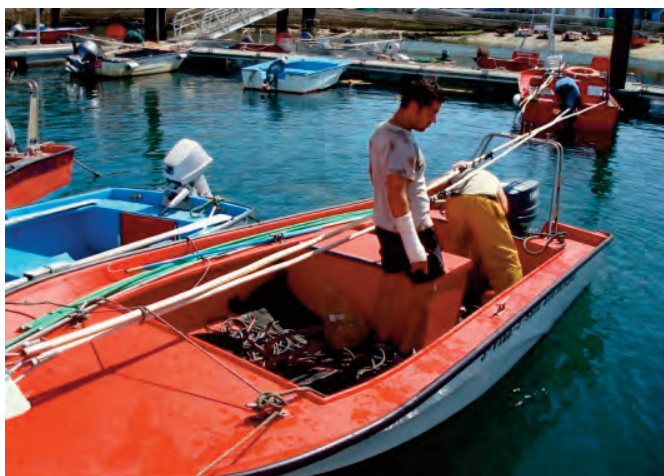
O accidente tivo lugar durante a travesía da planadora entre dúas zonas de marisqueo en augas da Ría de Arousa. O mariñeiro atopábase sobre a cuberta, de pé, mirando cara a popa, mentres que o seu compañeiro, patrón da embarcación, estaba ao temón (ver fotografía). Durante a navegación a elevada velocidade, colleron a estela deixada por outra embarcación que navegaba pola ría. Debido a isto a planadora deu un chimpno no aire facendo caer ao mariñeiro contra un costado. Instintivamente o traballador apoiou a man dereita sobre a cuberta sen tempo suficiente para abrila, lesionándoa.

- Elevada velocidade da planadora durante a navegación pola ría.
- Posición inadecuada do traballador durante a navegación ao ir de pé realizando outros traballos.

1. Adecuar a velocidade de navegación ás condicións meteorolóxicas e ao estado do mar. Diminuírase a velocidade o necesario para evitar saltos da embarcación que provoquen que quede suspendida no aire desequilibrando aos seus tripulantes.
2. Durante a navegación os tripulantes permanecerán sentados na cadeira (asento situado na parte media da cuberta) mirando no sentido da navegación, de xeito que non se dificulte a visibilidade ao patrón. Deste maneira aumentarase a estabilidade e minimizaranse as posibilidades de sufrir un desequilibrio e caer.
3. Utilizar o chaleco salvavidas de traballo autoinflable durante a permanencia da tripulación na cuberta da embarcación.

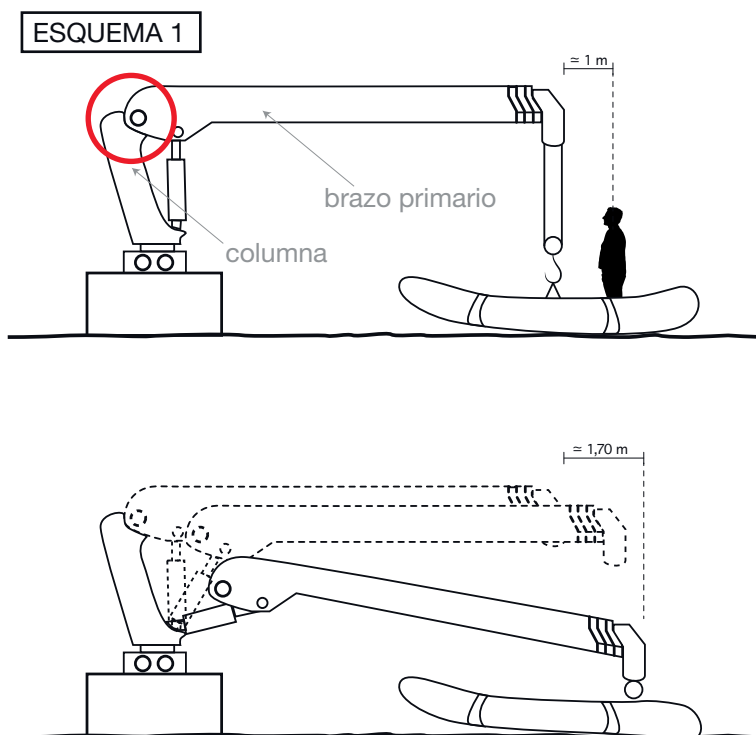
guindastre parte polo cóbado de unión da columna co brazo primario (zona círculo vermello do esquema 1, e fotos 1, 2 e 3). Debido a esta rotura o guindastre desprázase cara adiante inclinándose un pouco á esquerda e cae sobre o outro mariñeiro, que por razóns descoñecidas se atopaba no interior do bote pneumático.

- Rotura por fatiga sucesiva do material que conforma o cóbado do guindastre.
- Posibles danos estruturais no guindastre provocados por un forte golpe de mar sobre o costado de babor sucedido en datas previas ao accidente.
- A inexistencia de instrucións e a falta de formación específica do operador do guindastre.
- Permanencia de traballadores no radio de acción do guindastre durante a súa utilización.

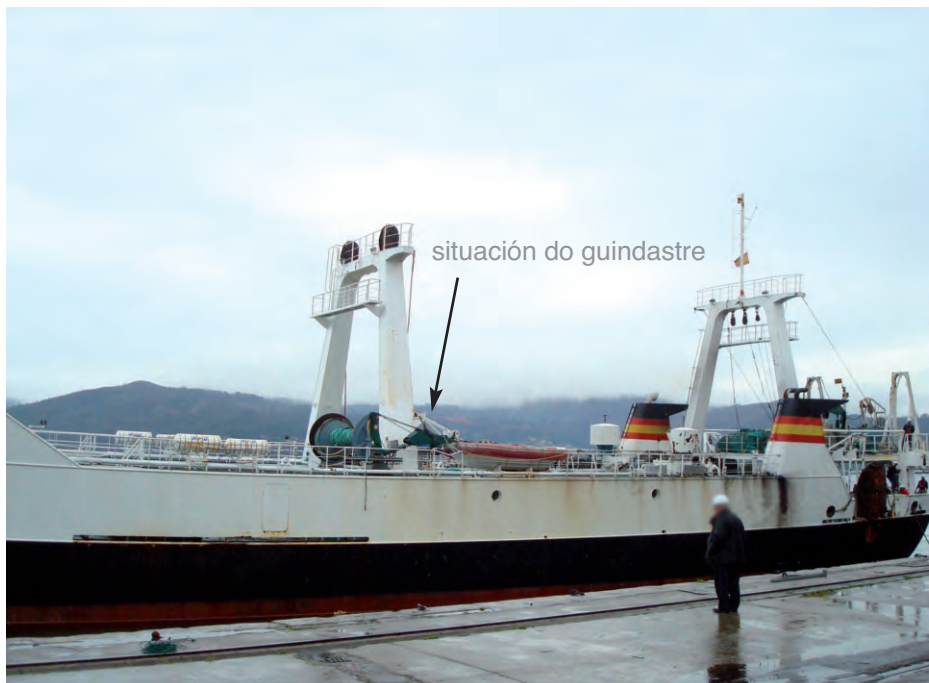
Foto 3

O operador do guindastre afirma que xa tiñan utilizado o mesmo guindastre durante esa mesma xornada, tanto pola mañá como pola tarde, e que notara que se movía de xeito estraño como se tivera unha certa folgura.

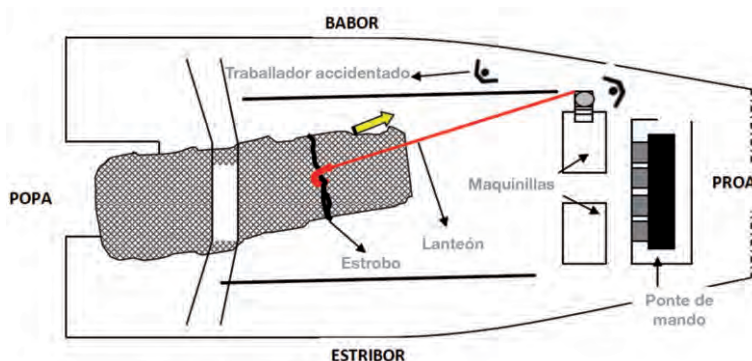
- Fallo da conexión entre o gancho do lanteón e o estrobo do cope debido a unha deformación do propio gancho.
- Presenza de traballadores no radio de acción de elementos en tensión.
- Insuficiente formación do traballador accidentado sobre a utilización dos equipos de traballo.

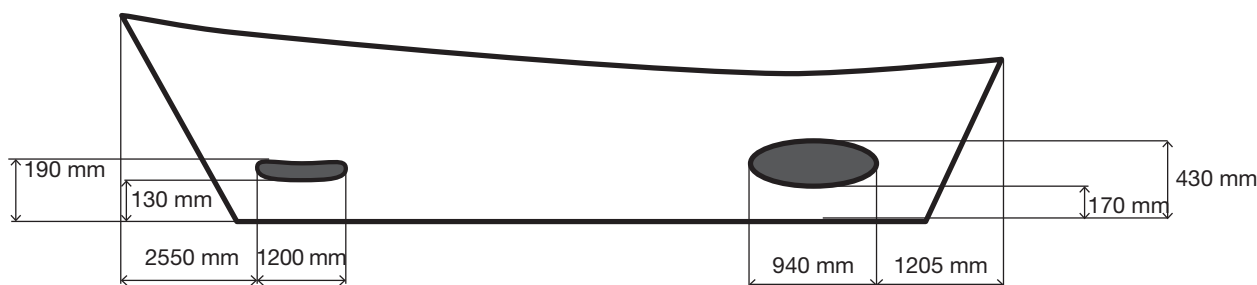
- A embarcación afundiuse como consecuencia da perda de flotabilidade ocasionada por dúas vías de auga no costado de babor. No lugar do accidente a superficie do fondo é rochosa, moi próxima a unha zona areenta.
- Os tripulantes non usaban o chaleco salvavidas de traballo que se inflaría automaticamente en caso de caída ao mar mantendo o mariñeiro a flote e coa cabeza fóra da auga.
- Non hai constancia de que utilizasen o equipo de radio-comunicacións (VHF) no momento do accidente.

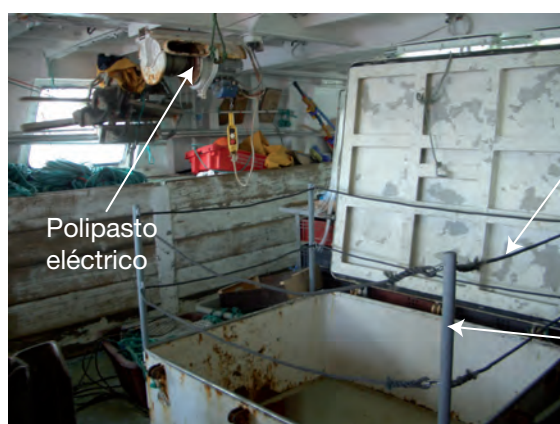
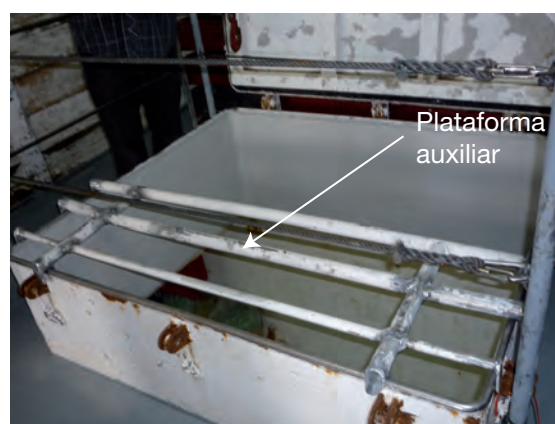
O traballador accidentado atopábase na segunda cuberta e elevaba cun polipasto eléctrico caixas de arenque desde a adega de conxelación onde dous compañeiros amarraban as caixas cos accesorios de elevación do polipasto. Unha vez depositada a carnada sobre unha plataforma auxiliar, outros dous compañeiros próximos ao traballador accidentado retiraban as ditas caixas e colocábanas na zona de popa. A dita manobra realizábase cos candeiros instalados no zapón.

Nun momento dado os compañeiros que se atopaban na adega de conxelación chaman ao traballador accidentado, este apóiase sobre o cabo de seguridade dos candeiros e mira cara ao interior do zapón para responder á súa chamada. Un golpe de mar fai cabecear a embarcación e o traballador precipitase a través do zapón ata a adega de conxelación desde unha altura aproximada de 4.30 metros.

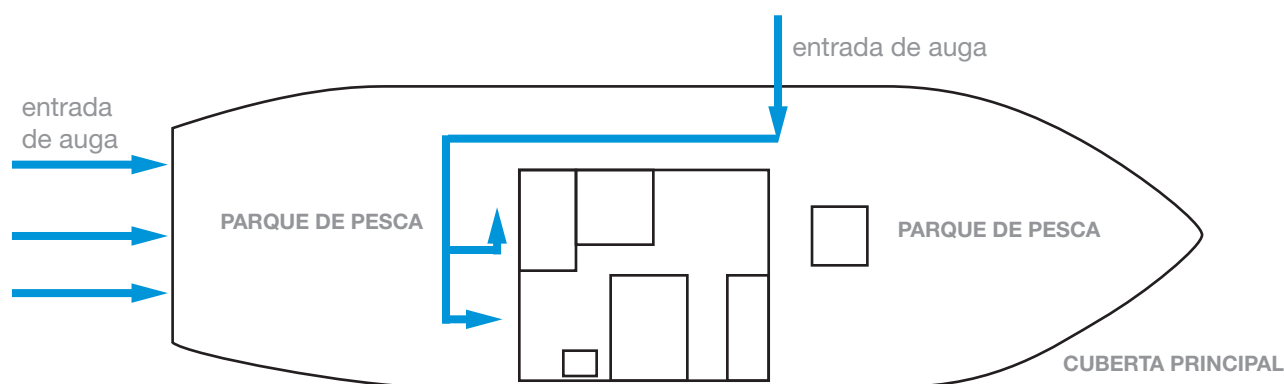
A causa do sinistro foi debida á falta de estabilidade producida polos efectos da inundación nos parques de pesca e dos espazos situados baixo a cuberta principal do buque orixinada polos seguintes factores:

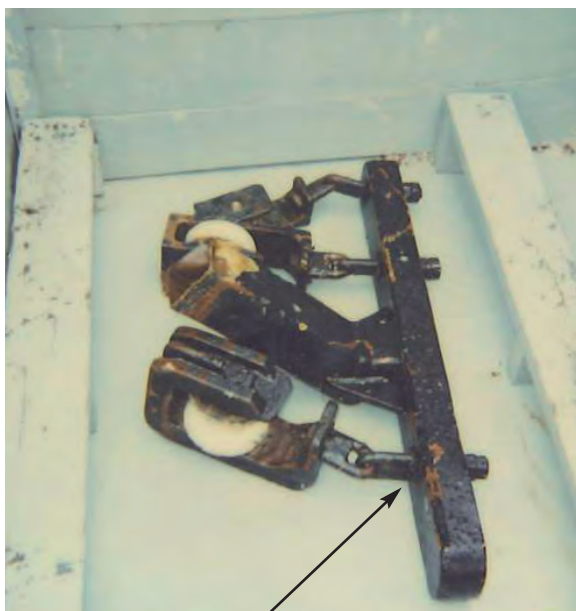
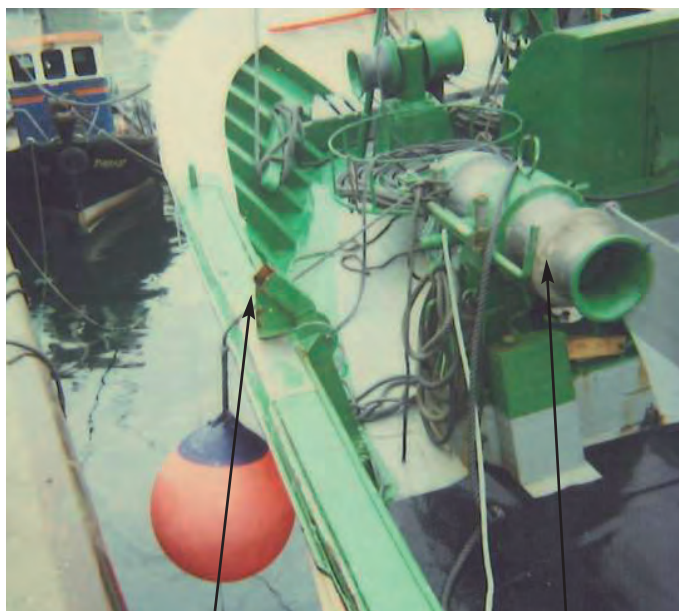
O mariñeiro atopábase do lado dereito da cruceta de xareta manexando a “tira de popa”. Colleu a “tira de popa” e pasouna pola pasteca da cruceta ata o molinete. Cando xa estaba virando co molinete, o pé da cruceta da xareta rompeu, rebotando contra dita máquina e golpeando ao traballador á altura do pescozo.

punto de ruptura

- Deficiente estado da soldadura que une a cruceta de xareta co puntal que vai fixado a cuberta.
- Mantemento inadecuado do equipo de traballo.

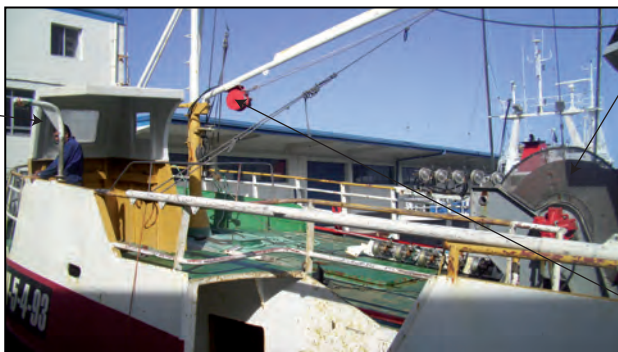
- Rotura do nailon da brazolada debido á tensión sometida.
- Ausencia de equipos de protección individual para a cabeza.
- Falta de formación do traballador.

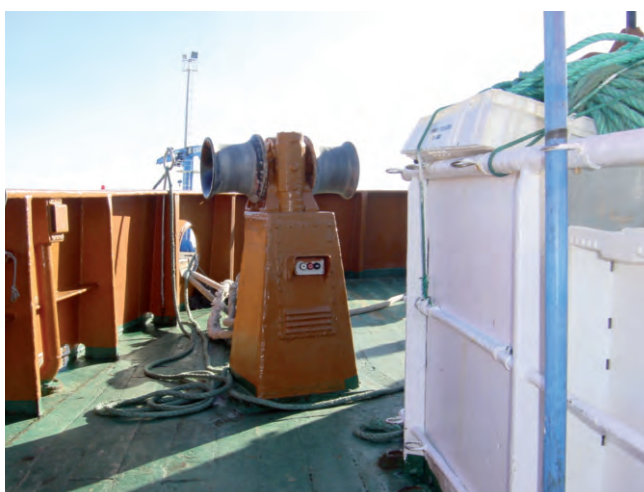
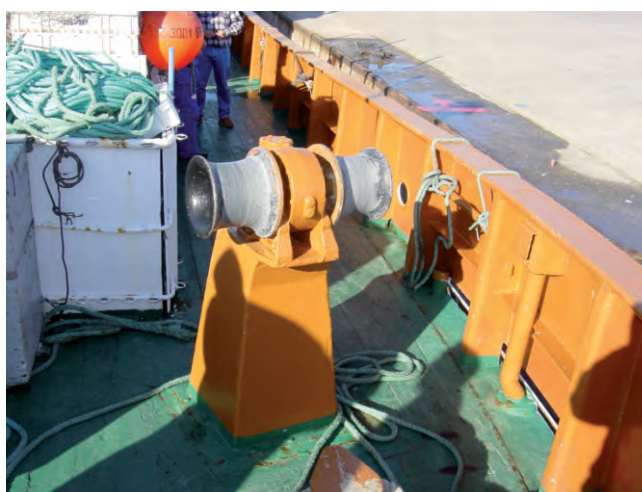
Cando viraban o aparello foi necesario recoller unha boia de seguridade que sinalizaba a posición da volanta, para o que empregaron o molinete de popa. Nun lateral do citado equipo atópanse tres interruptores de mando, o central de parada e os dous restantes para iniciar o xiro do cabirón nunha ou outra dirección. Carecía de parada de emerxencia. O accidentado situouse fronte ó molinete accionándoo e comezou ao izado da citada boia. Nun determinado momento, logo de situarse no lado oposto, o seu corpo resultou atrapado entre o cabo e o cabirón, comezando a xirar sobre o devandito equipo. Un compañeiro que se achaba preto tentou apagalo, sen conseguilo, ao ser alcanzado polo corpo do accidentado, que lle ocasiona a fractura da súa perna. Finalmente o patrón apagou dende a ponte a máquina.

- O accidente aconteceu de noite e o mariñeiro utilizaba traxe de auga. Descoñécese a forma do atrapamento aínda que se consideran dúas hipóteses, ben que un seo do cabo lle atrapase unha perna ou ben que o atrapamento fose por algunha peza ou parte solta ou frouxa da roupa.
- O accidentado achábase pola parte oposta da máquina que carece de mandos de accionamento para parar a máquina, carecendo ademais este equipo de parada de emerxencia.

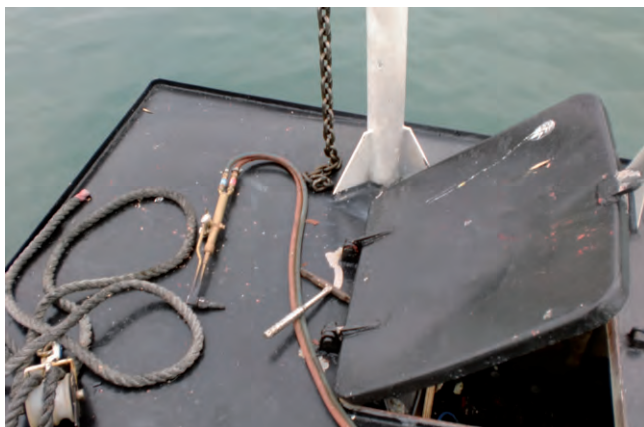
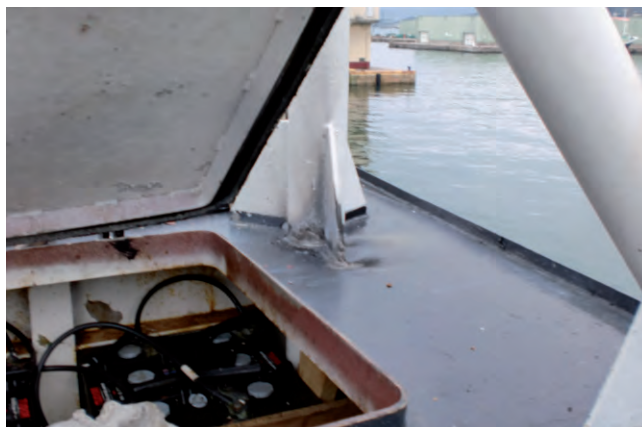
Cando o traballador iniciaba o labor de corte produciuse unha explosión. Como consecuencia desta, o traballador saíu desprazado a 4 m. de onde se encontraba quedando boca arriba e co cranio descuberto, falecendo no acto.

- Ausencia de ventilación no recinto onde se situaban as baterías.
- Realizar operacións de oxicorte sobre o dito recinto, onde a presenza de gas hidróxeno inflamable é probable.
- O traballador accidentado carece de formación específica e non posúe información sobre os riscos derivados da presenza de baterías.

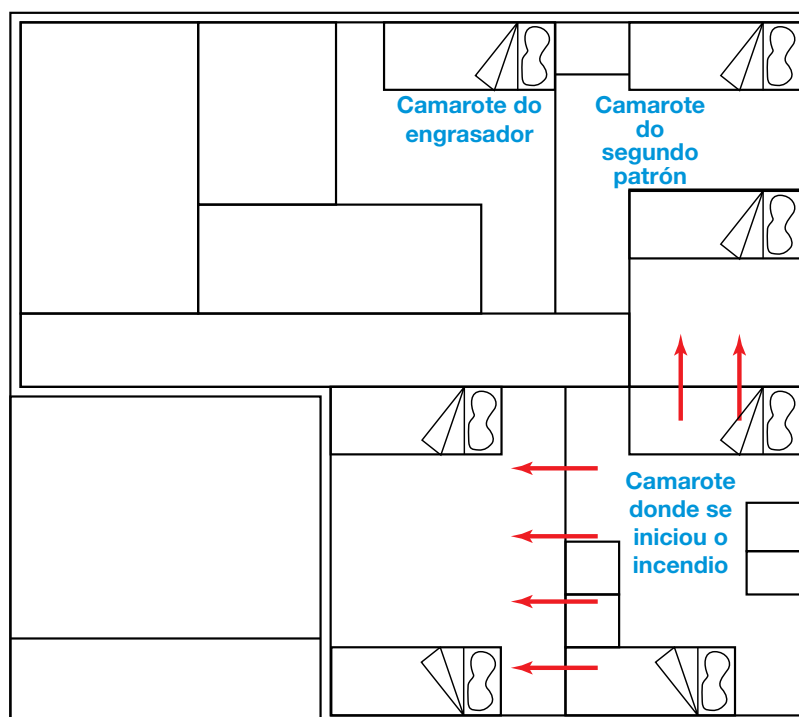
Esbozo do lugar do accidente e propagación do incendio

O patrón emitiu sinal de socorro, activouse o procedemento de salvamento dende terra, acudiron na axuda dous pesqueiros e unha embarcación do Servizo de Salvamento que remolcaron o barco ata o porto. Unha dotación do Servizo de Extinción de Incendios e de Protección Civil extinguiu o incendio e recuperou o corpo do 2º patrón que se achaba no seu camarote, xunto á porta, indicando a autopsia que faleceu por asfixia.

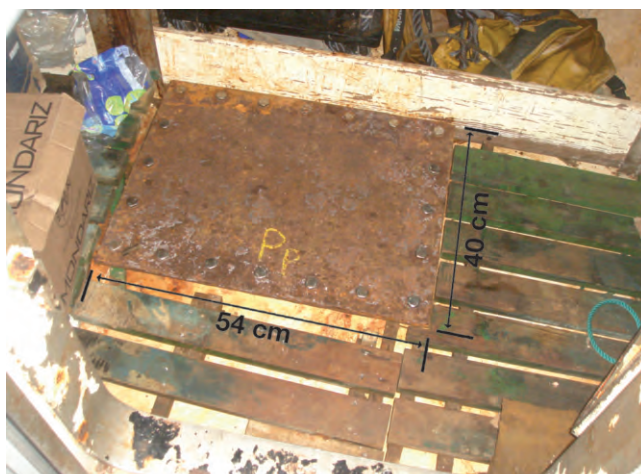
- Mala planificación dos traballos. Procedementos incorrectos de traballo e de rescate.
- Falta de formación dos traballadores.

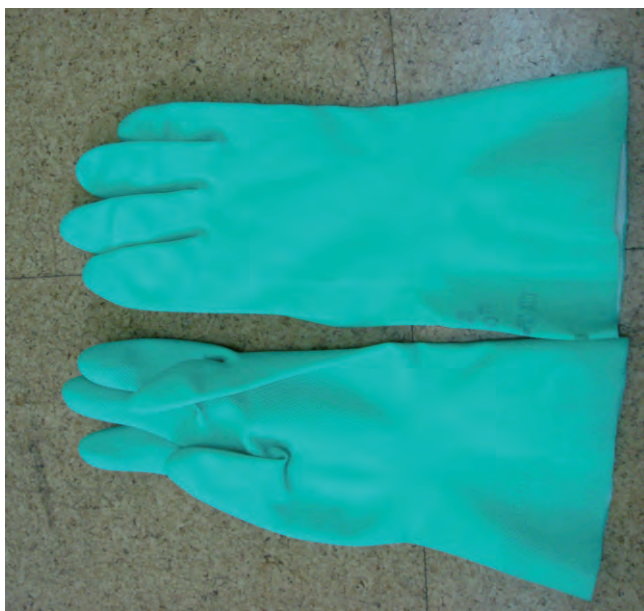
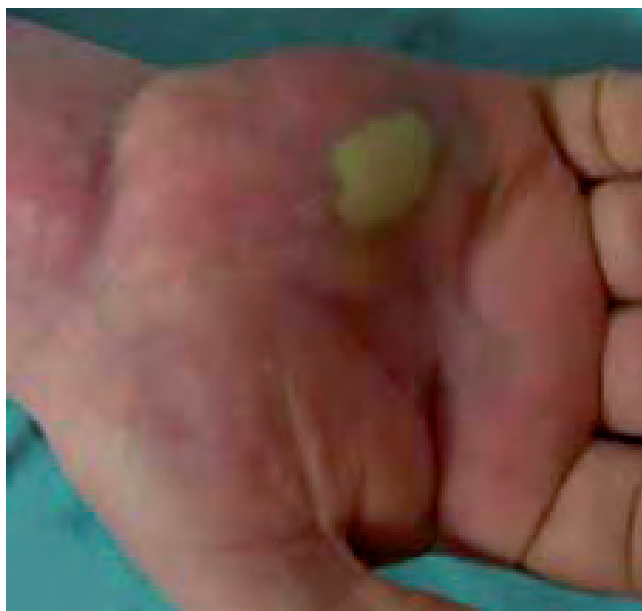
O mariñeiro desenmallaba os peixes da rede mentres ían pasando o aparello a popa. Ao retirar un dos peixes sentiu unha picada na palma da man que atravesou as luvas que estaba a utilizar. Non lle deu máis importancia e continuou traballando. Ao día seguinte tivo que recibir asistencia sanitaria grave por unha forte dor na man.

- Luvas de protección con resistencia insuficiente fronte a picadas.
- Ausencia de tratamento (tanto no barco coma ao desembarcar) e deficiente limpeza tras finalizar a xornada de traballo.

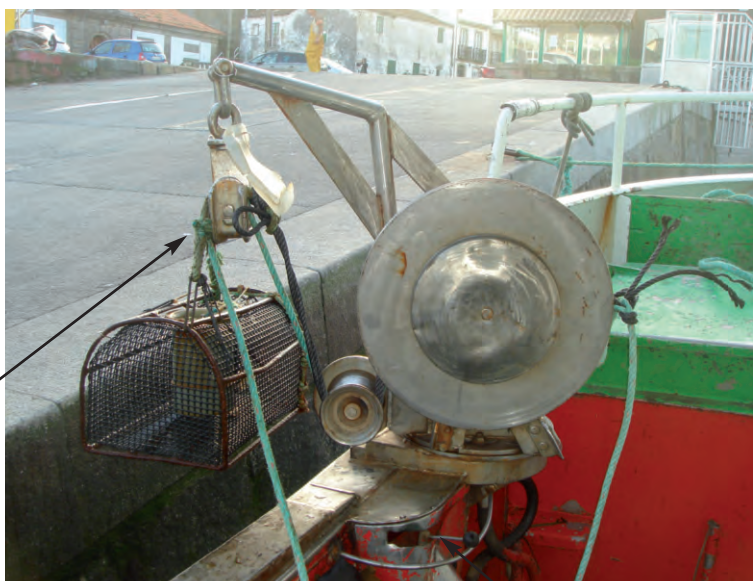
O patrón, que estaba a supervisar a manobra dende a ponte (moi próximo ao accidentado), ao decatarse do accidente para a embarcación e toda a maquinaria de a bordo.

atrapamento

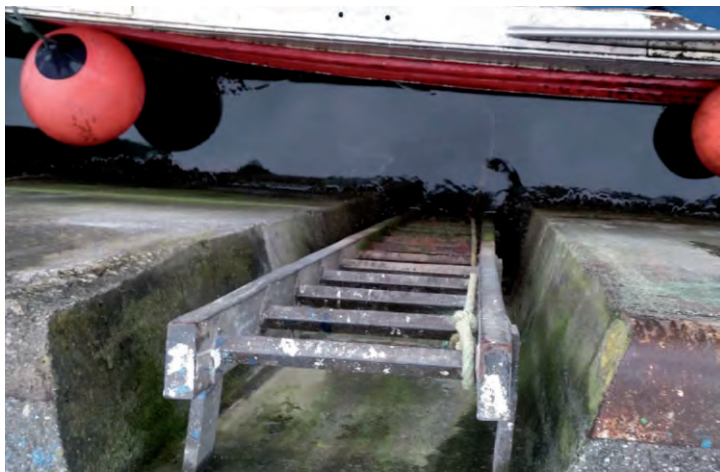
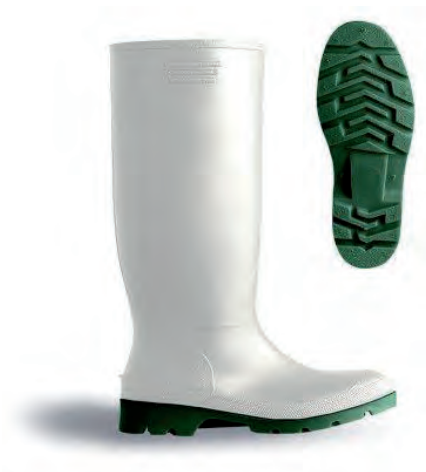
Estando xa posicionado na escaleira de servizo do peirao e ao iniciar o descenso o mariñeiro esvarou, saltou cara á cuberta do barco e caeu desequilibrado.

- Escaleira de acceso incorrecta e cun mal mantemento, con presenza de verdello nos chanzos da escaleira.
- Sola do calzado non antiesvarante.

1. Sempre que sexa posible, amarrar a embarcación en peiraos flotantes onde o risco de caídas ao acceder ás embarcacións se reduce de xeito significativo.
2. As escaleiras de servizo estarán fabricadas con materiais antiesvarantes e a súa parte superior superará en 1 m a cota de desembarco. Deberase comunicar á entidade xestora do porto as deficiencias detectadas nas escaleiras de servizo xa sexa estruturais ou vinculadas co mantemento.
3. Utilizar calzado con sola antiesvarante.

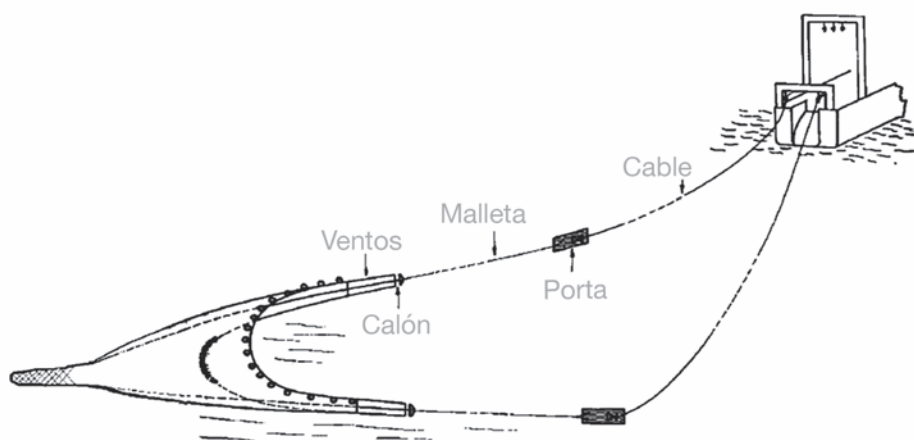
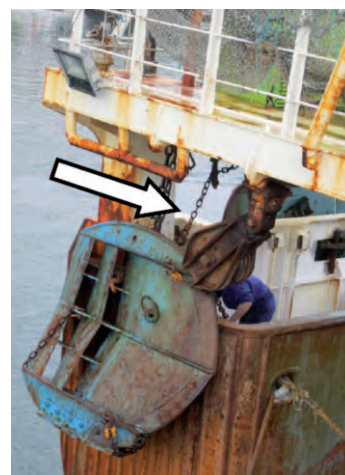
O accidente sucedeu durante o "engrillado das portas de arrastre". Para realizar a operación, catro mariñeiros situáronse a popa, nas aletas (dous en cada unha). Cando as portas chegaron á altura das pastecas, o accidentado afianzou ao barco a porta de babor cunha cadea.

- Ruptura dun elo sometido a unha tensión inferior á nominal da cadea.
- Deficiente mantemento.

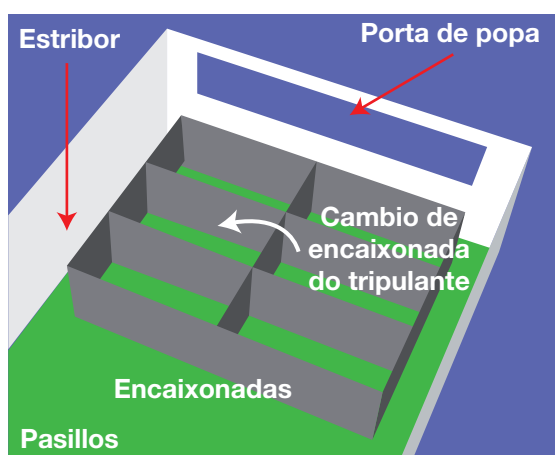
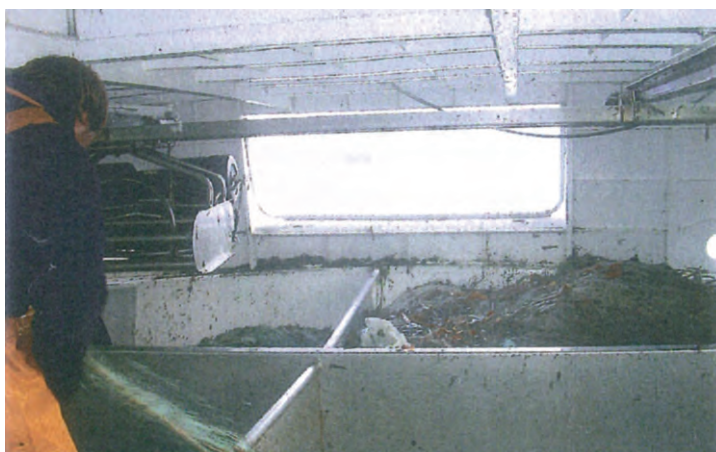
A tripulación puido ver o accidentado inconsciente aboando na auga debido ao aire contido na súa roupa, pero afundiuse antes de poder subilo a bordo. O corpo non se puido recuperar.

- Circular sobre o aparello durante o largado.
- Ausencia de equipos autoinflables que melloren a flotabilidade.

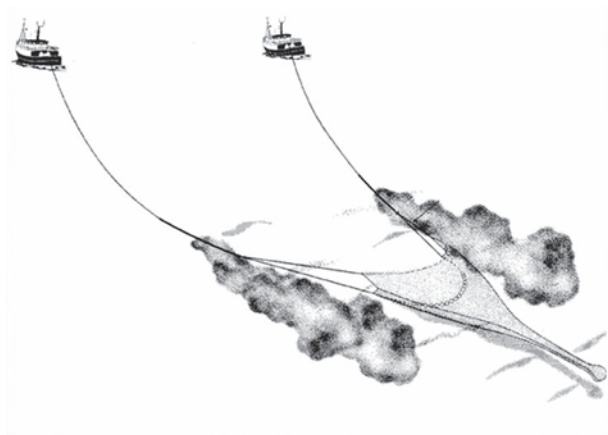
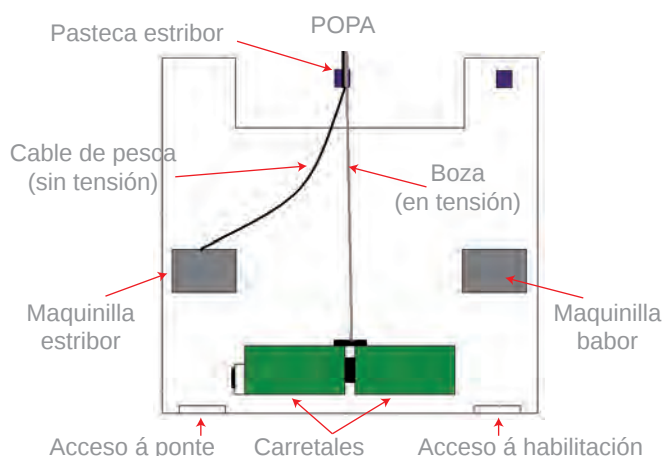
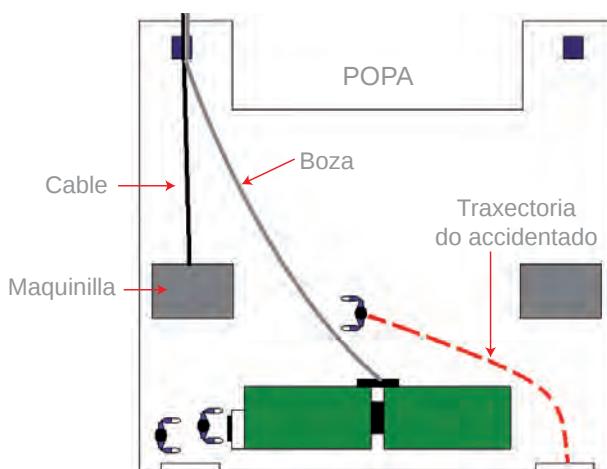
Cando xa o cable de pesca soportaba a maior parte da tensión e a boza estaba practicamente en banda rompe o cable e a boza volve soportar bruscamente toda a tensión golpeando un mariñeiro que se estaba a aproximar ao grillón para retiralo. O mariñeiro sae proxeitado contra a estrutura do buque.

- Presenza dun mariñeiro na zona de varrido dun cable.
- Deficiente mantemento do cable.
