## FICHAS DE INVESTIGACIÓN - ISSGA

### Accidentes laborais no sector da pesca e da acuicultura

Fichas de Investigación\_ISSGA\_ Accidentes laborais no sector  
da pesca e da acuicultura

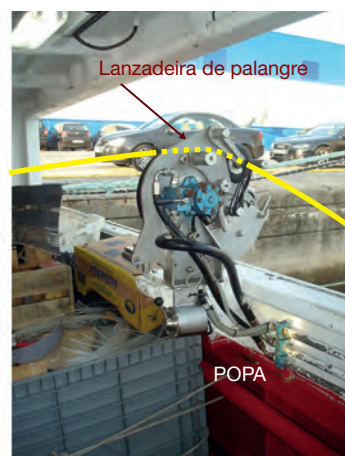
Foto 2

O accidente ocorre durante o proceso de largado e calado do aparello de palangre. A operación realízase pola popa da embarcación mediante un equipo denominado lanzadeira de palangre (ver foto 2), a cal permite independizar a velocidade de saída da liña nai da velocidade do buque e regular a cantidade de aparello largado por milla náutica navegada. A liña nai (sedela, tanza, etc) procede do halador estibador situado a proa, fronte a ponte de mando (ver foto 1), e pasa por varias pastecas ata chegar á lanzadeira situada a popa.
